HANS HANSEN'S FARM

The farm is made *Museum Farm*

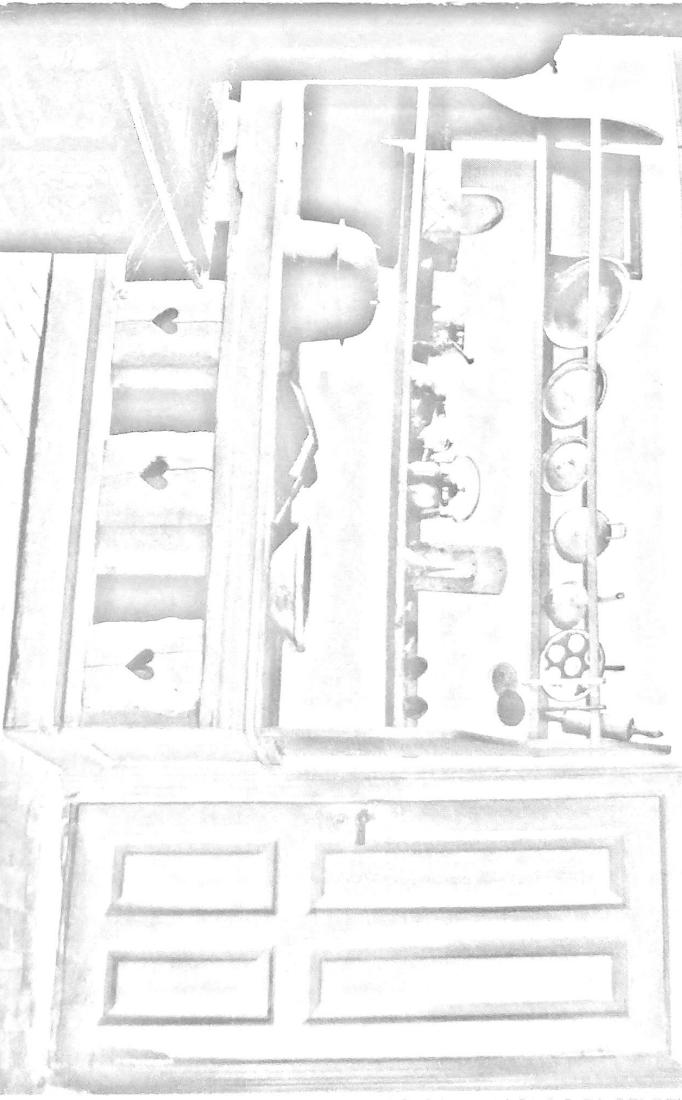
Fig. 4. I køkkenet står en gæsbenk, der dog i dette tilfælde ikke er til at sidde på. Foroven på den er der en overdel med hylde og en fadrekke, hvor en del af køkkenlojet har været opbevaret. Skydelægerne med de hjerteformede udskæringer står åbne ind til det indre, hvor man har kunnet have rugende gæs eller høns. En nyere tid erinden for billedets udsnit af køkkenet repræsenterer af komjuren, sidste århundredes største forbedring af arbejdsværelse inden for husholdningen i danske landbokjern.

Man kommer ind i stuehuset gennem den midterste dør fra gårdspladsen. Den fører ind i køkkenet. Tæt inden for døren er en gæsbenk med rum til rugende fjerkræ forneden og hylde og fadrekke foroven. Vasken i køkkenbordet er en udslagsvask med afløb til en spand. Frisk vand måtte hentes ved pumpen over brønden på gårdspladsen.

Fig. 4. „*Goose bench*“ in the kitchen. Behind the sliding doors is room for brooding geese or other kinds of poultry.

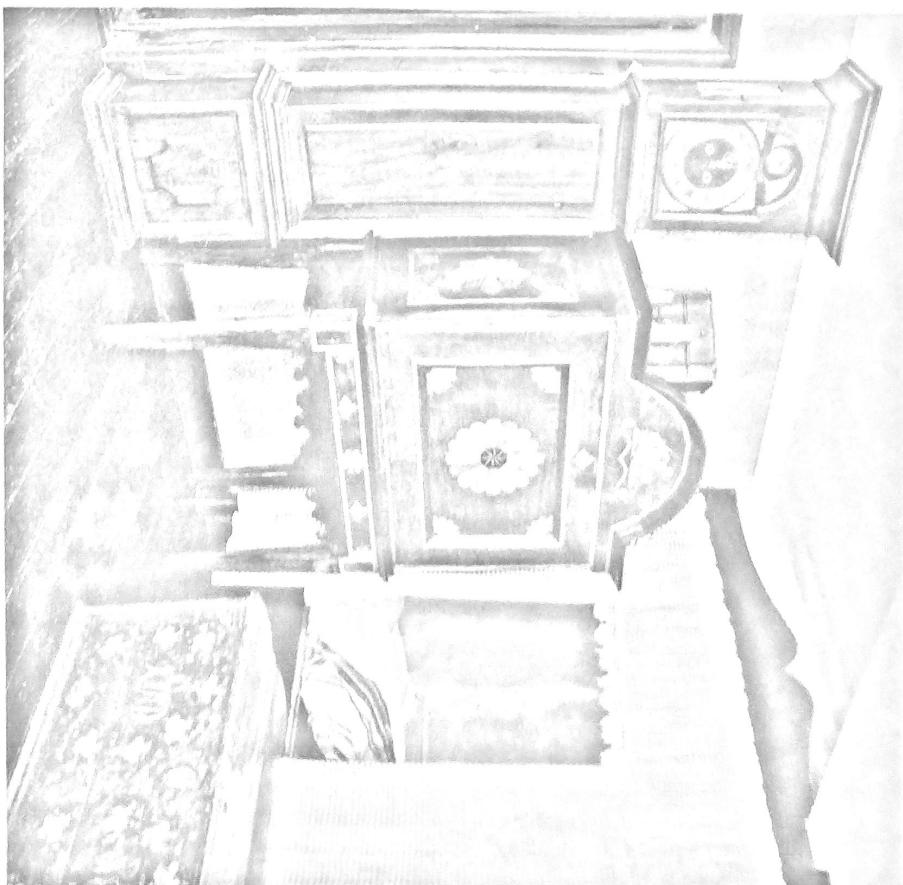
Fig. 6. I dagligstuen står der to omhængsenge i forlængelse af hinanden langs væggen modsat vinduerne. Foran dem er en standkiste med broget blomstermaling og årstallet 1810. Dens oprindeligt buede lug er senere blevet affladet. Hjørneskabet, som må formodes at række en del tilbage i 1700-årene, har dekorations i indlagt træ. Dets forside er lukket med en stor klap, men når den slås ned, kan man se og skrive ved den og har formu sig et stort antal skuffer og smårum. Det store standur er et bornholmerur, betegnet med urmagerens navn Christian Due, som virkede i Ronne gennem en lang periode omkring midten af 1800-årene.

Fig. 6. *In front of the beds in the living-room a chest with lid, 1810.*

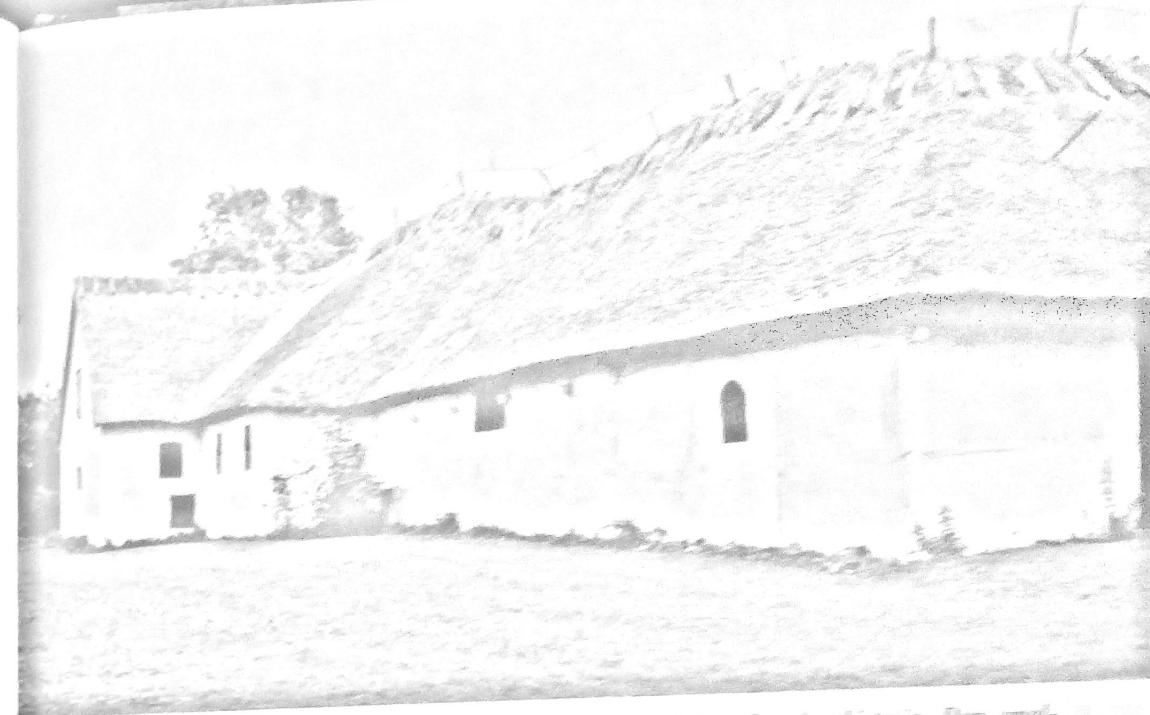
Fig. 9. Nordlængen viser forskellige stader i gårdenes bygningshistorie. Den smalleste del af længen er opført i den gamle bindingsværkskonstruktion med bjæller, der er tappet gennem stolperne, og hvis stikker frem på ydersiden. I det nærmeste hjørne er en vognport, men ellers opgives hovedparten af længen af et huderum. Bag dette er længen gjort bredere under anvendelse af den yngre bindingsværkskonstruktion med bjæller, der lægges oven på murrennen (og fulgtig ikke kan ses på billedet). Det er kostalden, man har haft brug for at udride på denne måde. Det er også kostalden, der er blevet begyndt ved opførelsen af den endnu senere grundmurede gavlende, der stikker uden for gårdfirkanten, og som er den yderste ende af den i sin helhed grundmurede øslænge.

lidt uden for gårdfirkanten, betyder mere plads i kostalden. Nordlængen havde man gjort bredere på et tidligere tidspunkt, nemlig engang i den periode omkring midten af 1800-årene, da man anvendte den yngre form for bindingsværk, hvor bjælkerne ikke er tappet gennem stolperne. Kostalden fremtræder som et ret moderne rum med gulve helt i cement, dybe grebninger med bræddedække og en malkemaskine fra årene lige efter 2. verdenskrig. På den cementerede trekant af gårdspladsen lige uden for stalddøren vaskede man mælkespandene med vand fra den nyere brønd, der er indrettet her.

Fig. 9. *The barn wing. The narrow part is old framework. The wider part is an extension in later framework. At the rear a projecting end of the brick-built cow-house.*

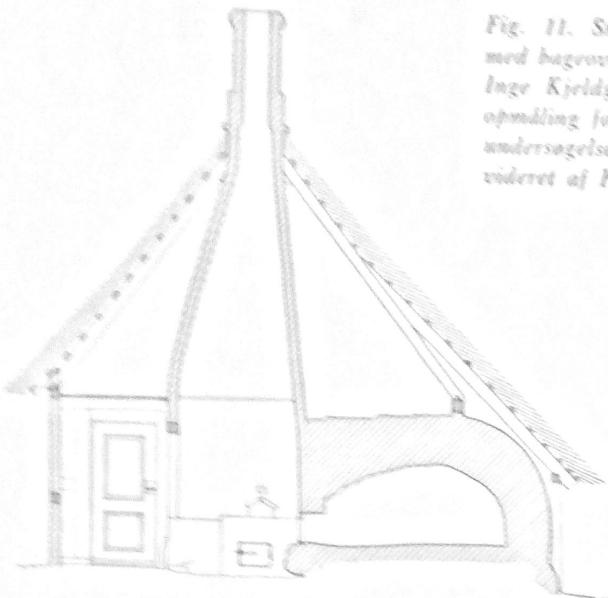
Fig. 11. Snit gennem bryggerskorstenen med bageovn i mlestok 1 : 100. Tegnet af Inge Kjeldgaard 1968 på grundlag af en opmåling for Nationalmuseets Bondegårdsundersøgelser 1944 ved Sven Lindholm, revideret af Frode Kirk 1968.

Til beboelsen hører også *bryggeriset*, der ligger i vestlængen, og som man kan gå direkte ud i fra overstestuen. Her er en stor åben skorsten med den tidligere omtalte indskrift i skorstenhammen. Inde i skorstenen er senere muret en lille bagerovn i hjørnet. Den dækker delvis en indfyringsåbning til en forsvundet bilæggerovn i overstestuen. Den flade overside af den lille bagerovn har været brugt som arnebænk ved kogning. Ved siden heraf er indmuret et kar til vand. I solstangen hænger kedekroge, og desuden har man brugt trefod til anbringelse af kogekar. I bagsiden af skorstenen er indfyring til den store bagerovn, som rager uden for husets ydervæg og her er beskyttet af et tagfrem-spring. I højre side af skorstenen er indfyring til den ene af de to gruekedler på ydersiden af skorstenen. Den anden har nu indfyring fra forsiden.

Fig. 11. *Sectional elevation of the scullery chimney with bread oven. Scale 1 : 100. Surveyed 1944, revised 1968.*

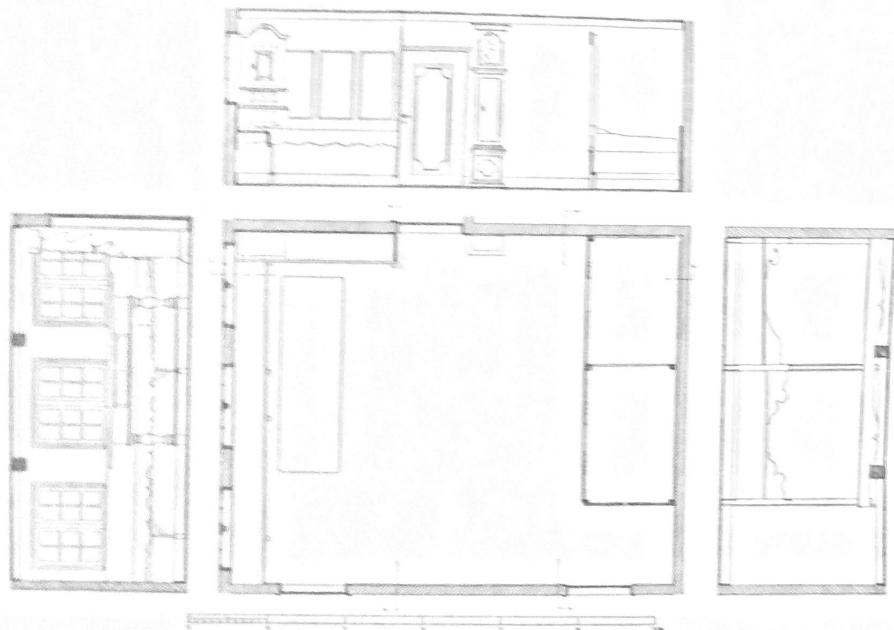
Fig. 12. Opmåling af dagligstuen, der viser rummet og de vigtigste møbler i plan samt tre af væggene i opstilt. Gengivet i mlestok 1 : 100. Opmåling for Nationalmuseets Bondegårdsundersøgelser 1944 ved Svensning Bertelsen.

Fig. 12. *Plan of the living-room with the most important pieces of furniture. Scale 1 : 100. Measured 1944.*

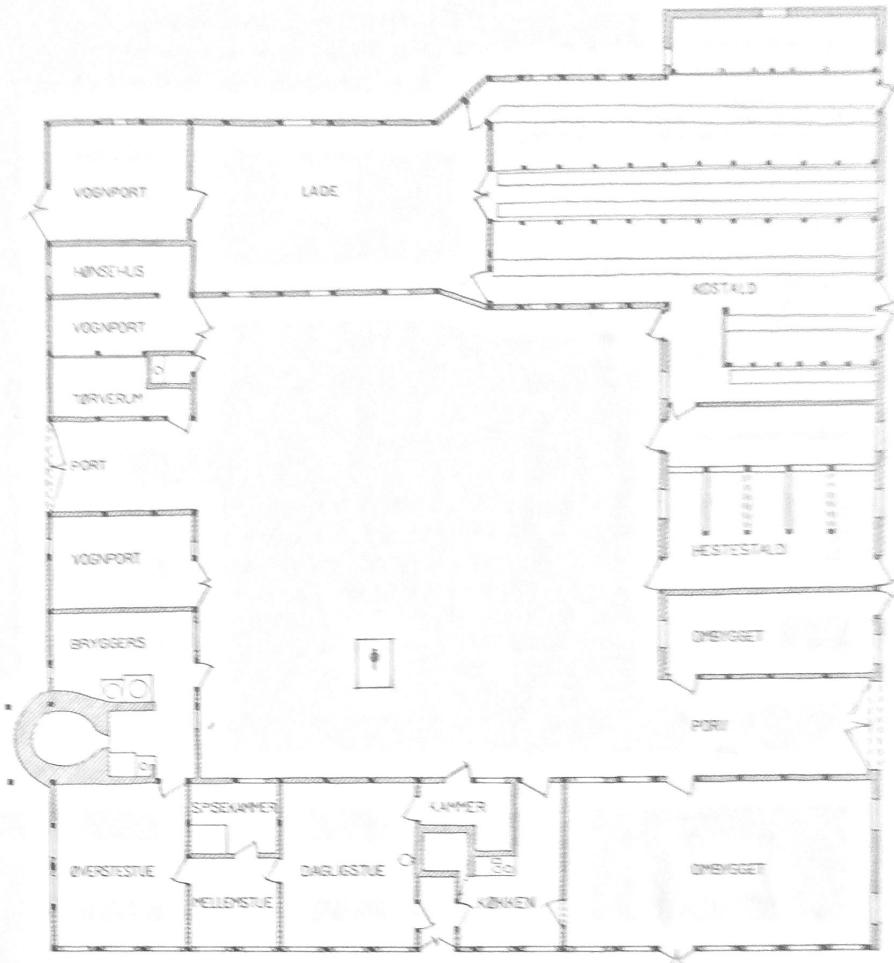
Fig. 13. Grundplan af gården i mlestok 1 : 250. Nord opad. Tegnet af Inge Kjeldgaard 1968 på grundlag af en opmåling for Nationalmuseets Bondegårdsundersøgelser 1944 ved Sven Lindholm og Svensning Bertelsen, revideret af Frode Kirk 1968.

Fig. 13. *Ground-plan of the farm. Scale 1 : 250. Surveyed 1944, revised 1968.*

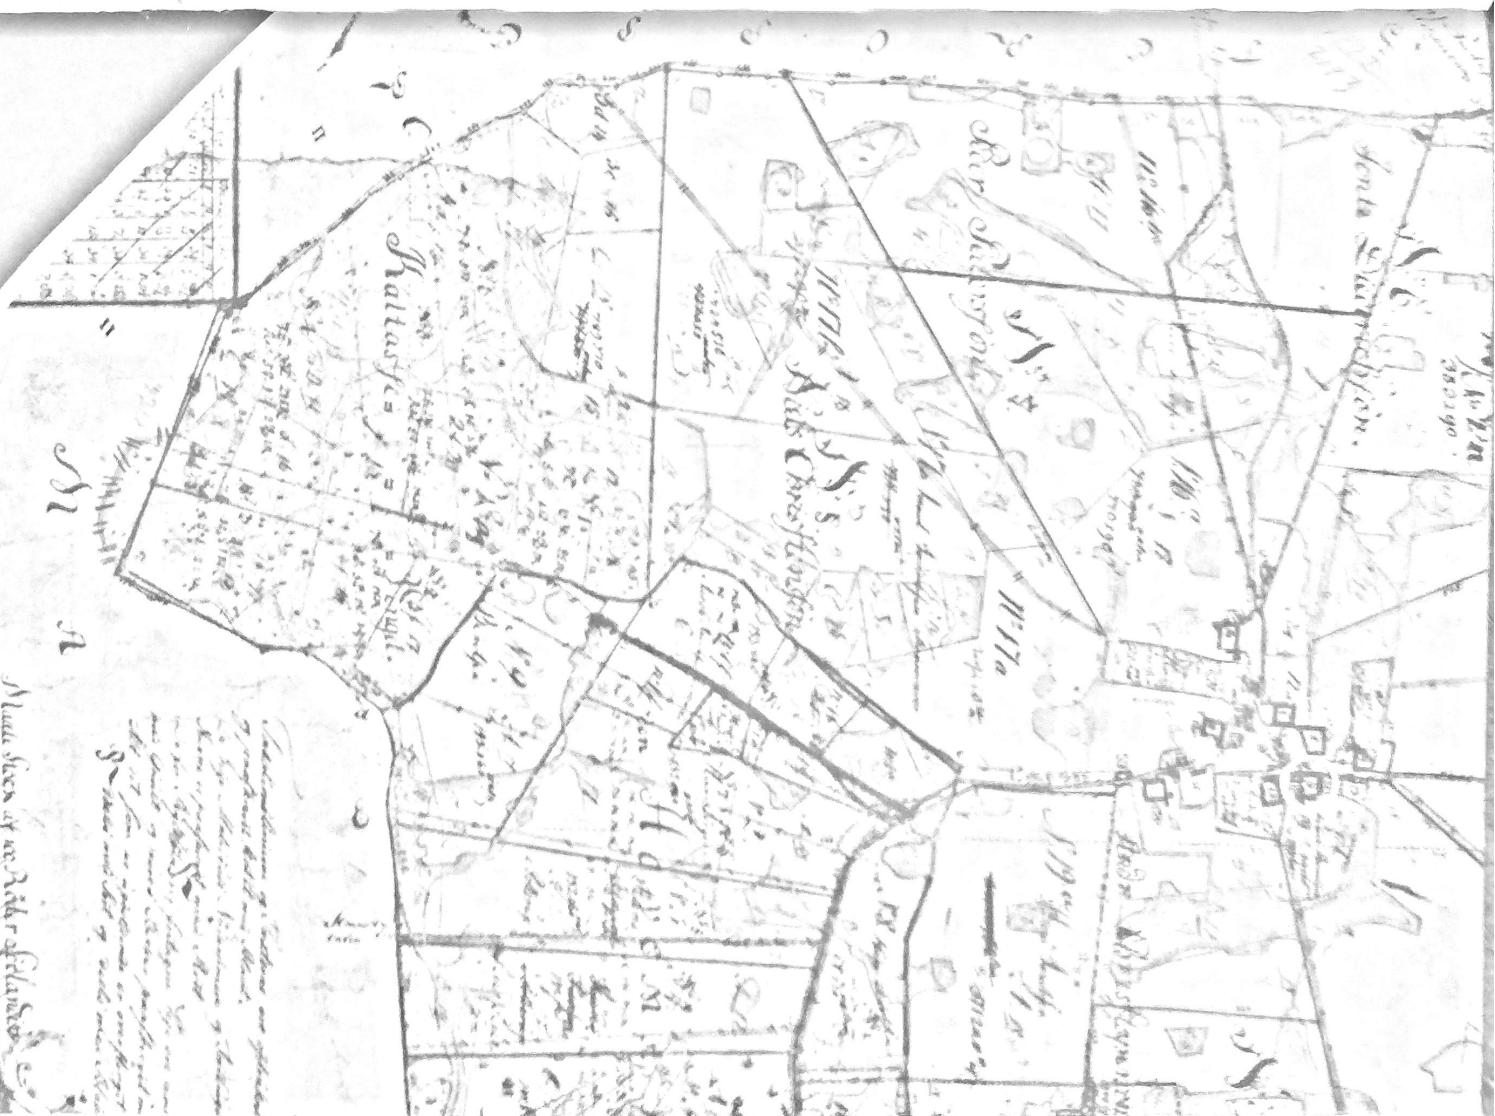
Fig. 16 Side i brandværsprotokol for Mons herred 1809 1809 (Landmærket for Stjernland m.m.). Under dagen 3. august 1804 er indsat en brandværs taxation, som betegnes dogstørrelset nedenfor.

Fig. 16. *Section of description of the farm, 1801, made for the purpose of fire insurance.*

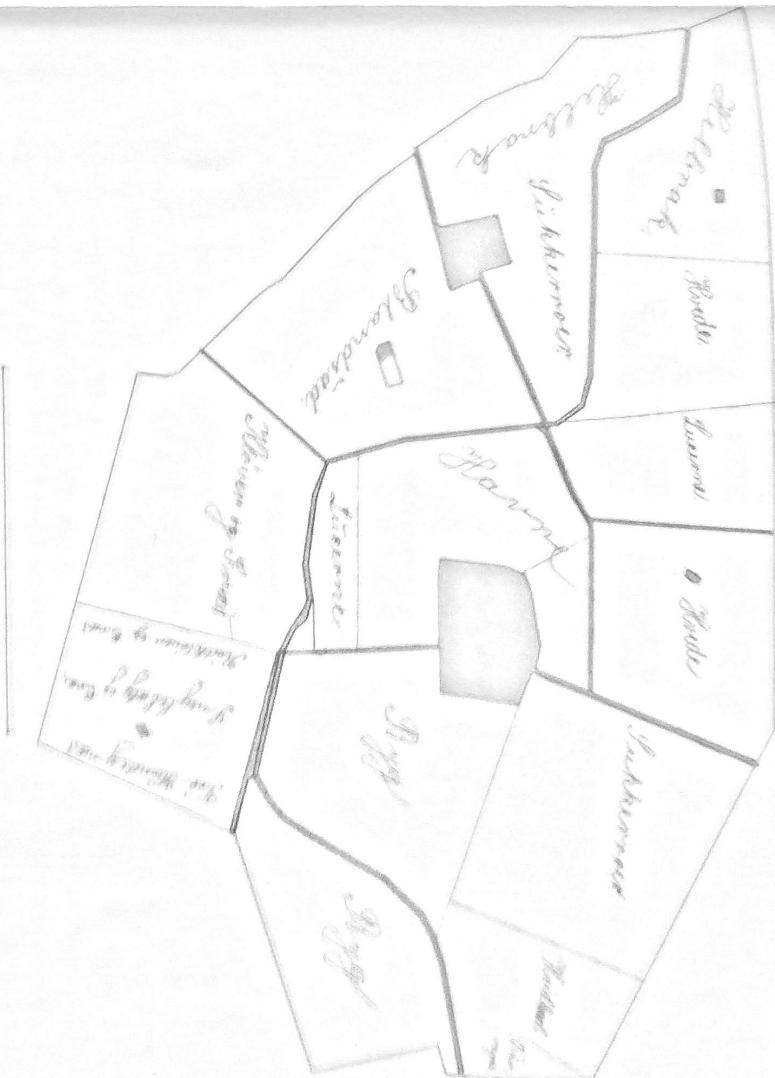
Fig. 18. Dette bort fra 1920 er et eksempel af en række markert fra den mindste
og dejligst til, tilkendt andetjens på gældens jord (og på dem nedenfor nævnte
dom). For at kunne holde rede på særligheder, dem stort set udelukket af
denne jordstykke der for dr. Niels Hansen harer disse bort og skrevet
af gældens nærmeste hver enkelt mark. Det er både et blandt flere nedenfor om-
en ordentlig landmånd, der umuligt udgører, hvad landmångens nærmeste an-
befalede alle an gælder.

Fig. 18. *Map of the fields of the farm in 1920, executed by the last private owner. This map is one out of a long series of maps of the fields, showing the constant changing of crops year by year.*
